# Maßnahmen zur Moorrenaturierung „Fliegner Teiche“

## Sachbericht

**Moorrenaturierung „Fliegner Teiche“**

**Lage:** Landkreis Barnim, Gemarkungen Groß Schönebeck und Eichhorst

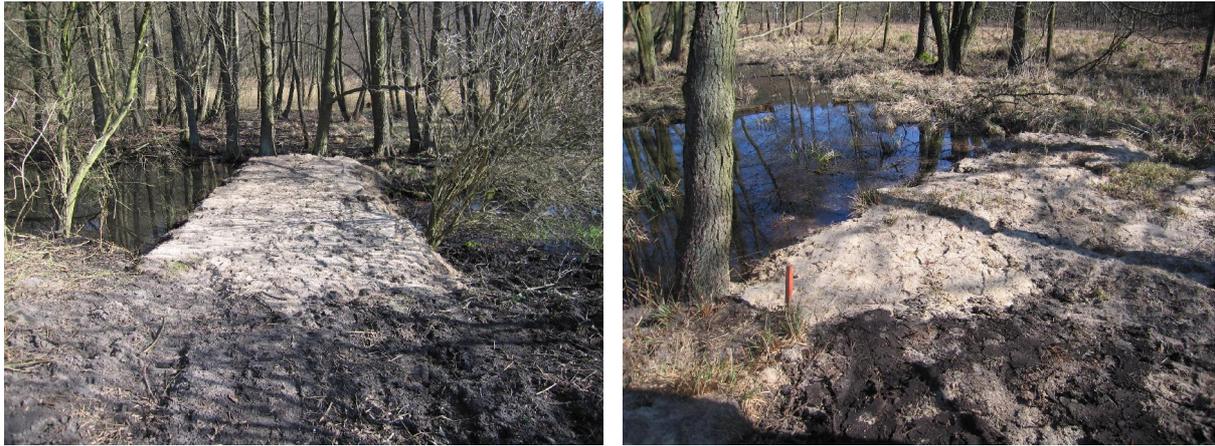
Abb. 3 u. 4: Graben D wurde punktuell verfüllt.

Der Graben D wurde im Bereich des Moores D an 2 Stellen punktuell mit vor Ort entnommenem Sand verfüllt. Mit dieser Maßnahme wird der Abfluss verzögert, das nördlich gelegene Feuchtgebiet bevorteilt und der Abfluss flächig in das Feuchtgebiet umgelenkt. Die Verfüllungen wurden von der Vegetation zwischenzeitlich zurückgewonnen und sind in der Landschaft kaum mehr zu erkennen.

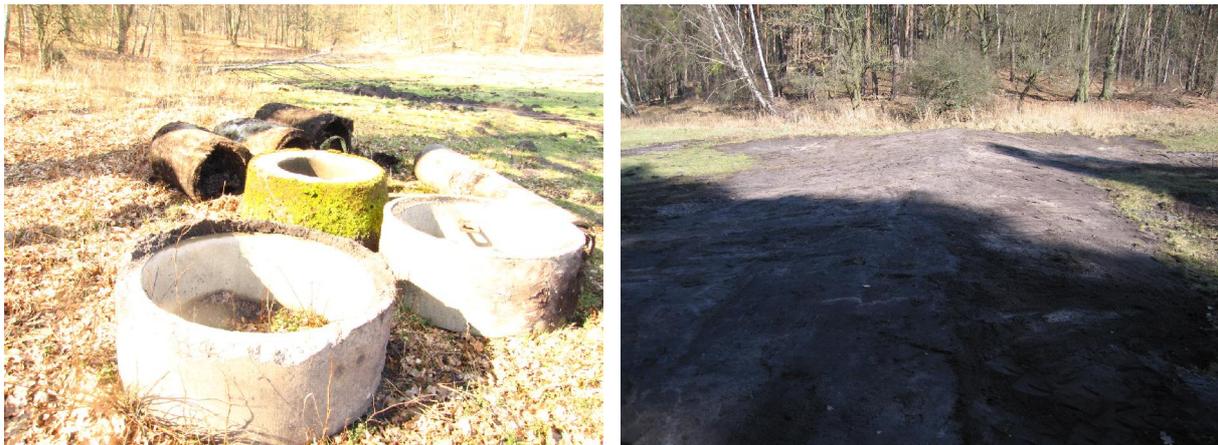
Abb. 5 u. 6: abgerissener Schacht und neu errichteter Torfdamm im Moor D.

Anschließend erfolgte die Zerstörung der Drainage D im Abstand von ca. 20 m sowie der Rückbau des Schachts im Drainageverlauf. Abschließend wurde in der Mitte des Moores D ein Torfdamm aus vor Ort gewonnenem stark zersetzten Torf errichtet, um den Abfluss aus dem Moor D zu verzögern. Das rückgebaute Beton- und Asbestmaterial wurde entsorgt. Der Torfdamm ist im Laufe der anschließenden Vegetationsperiode wieder bewachsen.

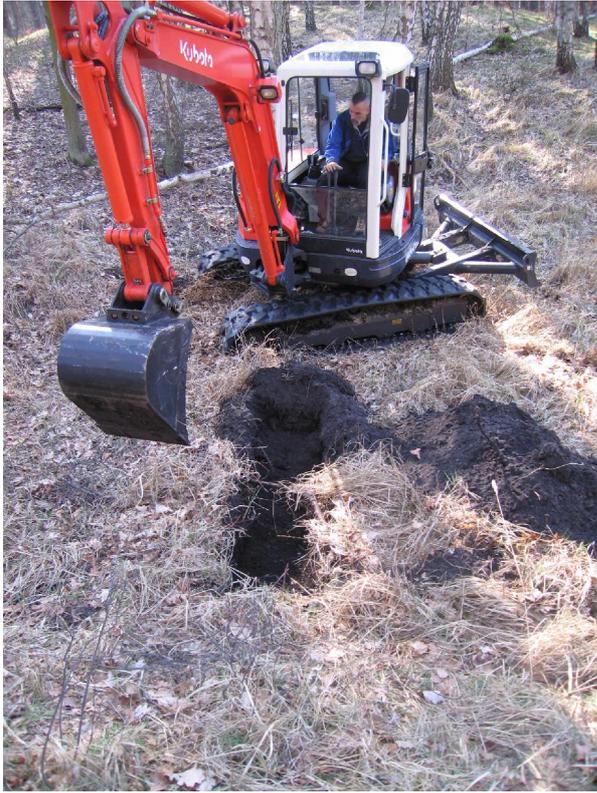
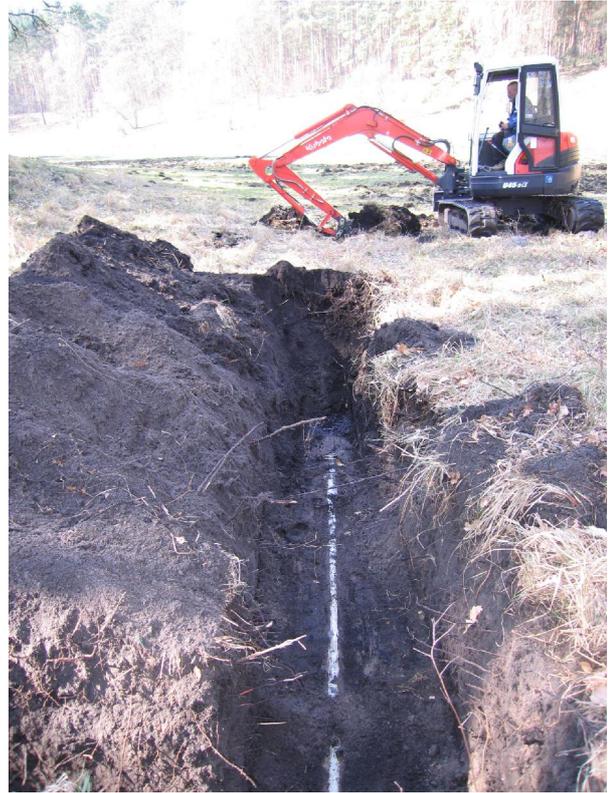
Abb. 7 u. 8: Drainagezerstörung und Ausbau Asbestzementrohr im Moor C.

Im Moor C wurde entsprechend der Ausführungsplanung die bestehende Drainageleitung im Abstand von ca. 20 m zerstört und die Bruchstellen anschließend mit Torfmaterial wieder verfüllt und verdichtet. Im Ablaufbereich des Moores zum westlichen Fliegner Teich bestand die Drainageleitung aus einem Asbestzementrohr. Von diesem wurde das unterste ca. 5 m lange Segment freigelegt, vollständig entfernt und fachgerecht entsorgt.

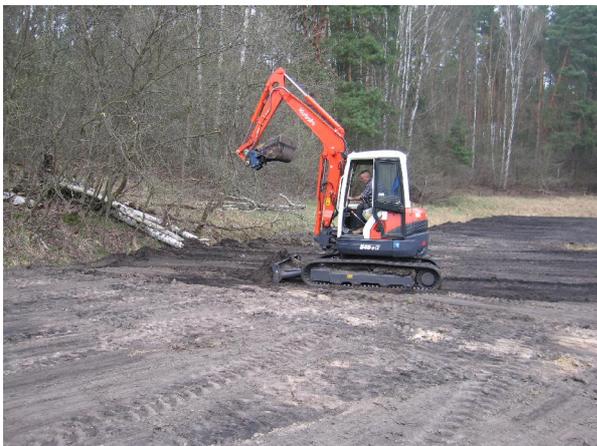
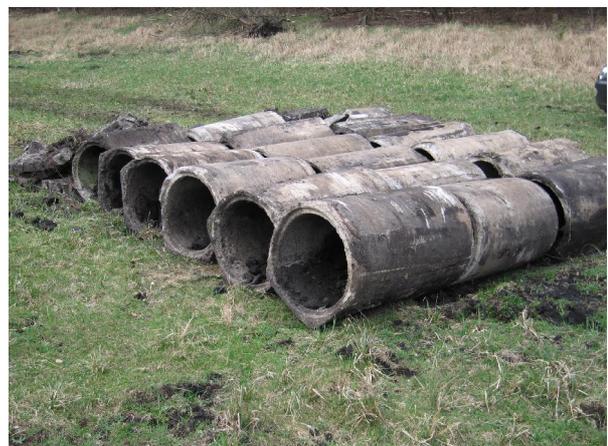
Abb. 9 u. 10: Verfüllter Grabenabschnitt und entfernte Durchlässe aus Graben A.

Im Moor A wurde zunächst der Beginn des Grabens A, welcher als Fanggraben angelegt wurde auf dem ersten Abschnitt (ca. 150 m) vollständig mit flach abgetorfem Material der angrenzenden Moorfläche verfüllt. Die bestehenden drei Durchlässe DN 500 von jeweils 5 m Länge wurden ausgebaut und entsorgt.

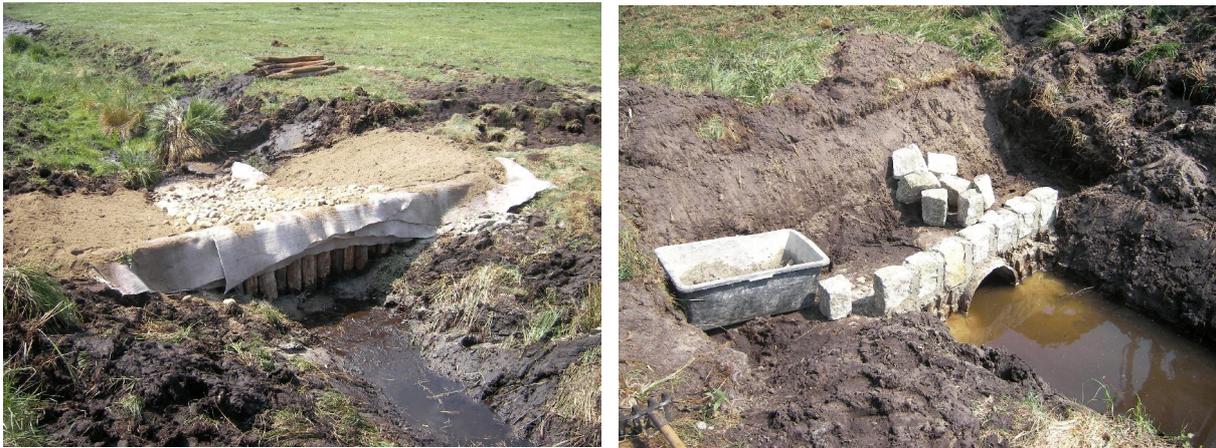
Abb. 11 u. 12: Bauphase Stützwelle im Graben A sowie Instandsetzung Einlaufbauwerk.

In Absprache mit der zuständigen Oberförsterei Pechteich (Flächeneigentümer) wurde die Bauausführung verändert. Anstelle des Einlaufbauwerkes sowie des Kontrollschachts wurde oberhalb des Kontrollschachts im Profil des Grabens eine Stützwelle mit der Kronenhöhe errichtet, wie sie für das neue Einlaufbauwerk vorgesehen war. Das bestehende Einlaufbauwerk wurde saniert und eine Stirnwand aus Naturstein gemauert.

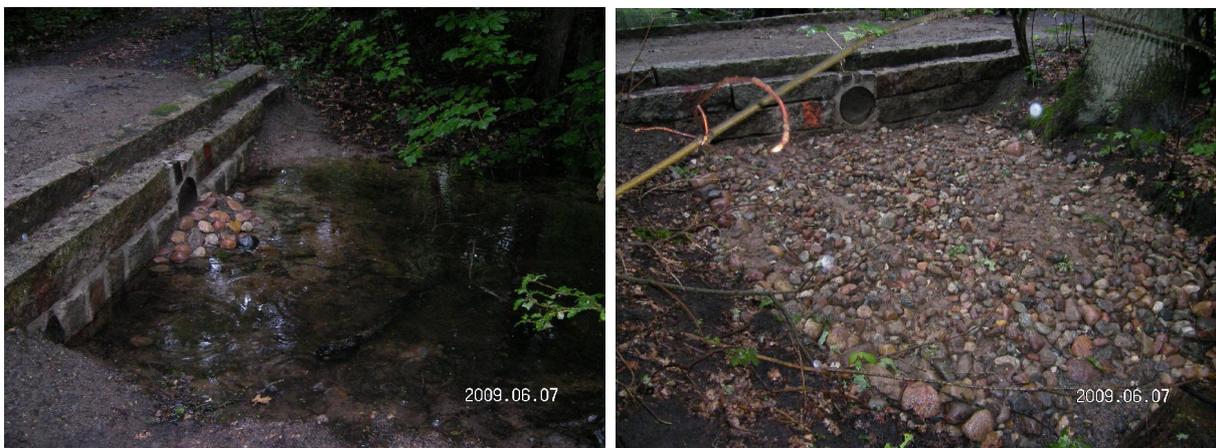
Abb.13 u. 14: Höher gelegter Durchlass im Graben B im Waldbereich: links Einlass; rechts Auslass.

Im Quellbereich des Grabens B wurde entsprechend der Ausführungsplanung der Durchlass im Waldbereich in seiner Sohlage erhöht, sodass oberhalb des Durchlasses das Wasser im Waldbereich zurückgehalten wird. Die Bauausführung erfolgte unter Wiederverwendung des bestehenden Rohres DN 300 sowie der vorhandenen Granitsteine.

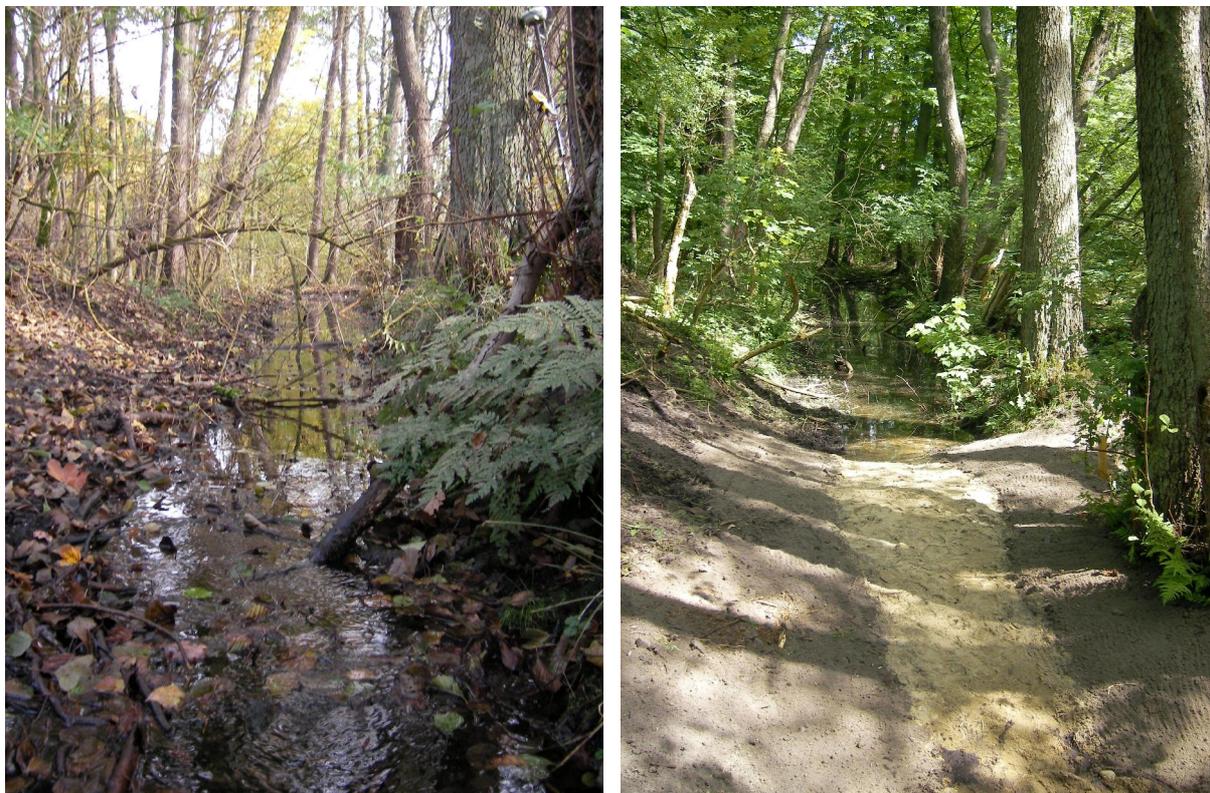
Abb.15 u. 16: Graben B im Wald oberhalb des Waldbereiches vor und nach Errichtung der Stützschwelle.

Unterhalb des Durchlasses wurde im Grabenprofil des Grabens B vor dessen Erreichen des Wiesenbereiches eine Stützschwelle wie geplant errichtet.

Durch die beiden Maßnahmen im Graben B (Höherlegung Durchlass und Stützschwelle) wurde der Wasserrückhalt im Bruchwald deutlich verbessert. Der Abstrom erfolgt seit dem deutlich verzögert überwiegend über den Grundwasserkörper. Der umliegende Waldbereich wird bevorteilt.

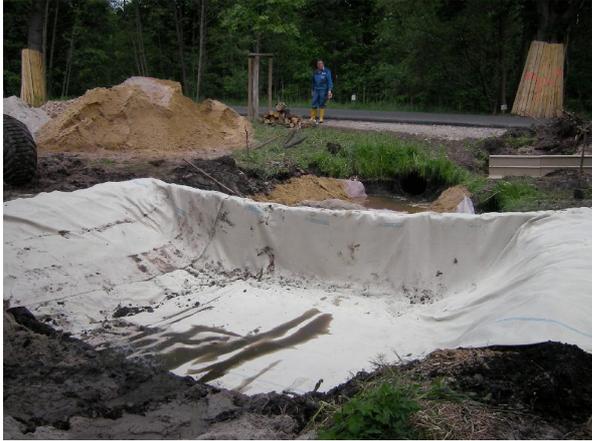
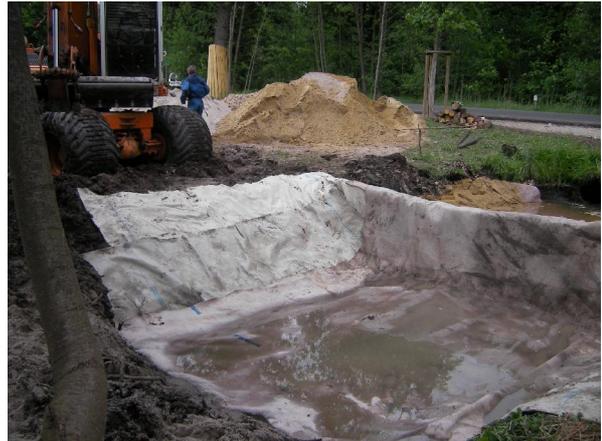
Abb. 17 u. 18: Stützschwelle am Ablaufteich während der Bauphase

Als „Hauptmaßnahme“ des Projektes wurde am Ablauf des Grabens A vor der Durchquerung der L 220 eine Stützschwelle errichtet, welche den Wasserstand im Ablaufteich sowie den westlichen und nördlichen Fliegner Teichen vom Wasserstand des Werbellinsees unabhängig macht. Die Bauausführung erfolgte entsprechend Ausführungsplanung mit Eichenpfählen, Verbesserungsmaterial, Geotextil, Bentofix als Dichtungsschicht sowie Kies und Siebsteinen als Rampenkörper. Die Bauausführung wurde durch die schlechten Untergrundverhältnisse (grundloser Torf) erschwert und verlangte eine entsprechend aufwendige Gründung des Bauwerkes mit armiertem Geotextil.

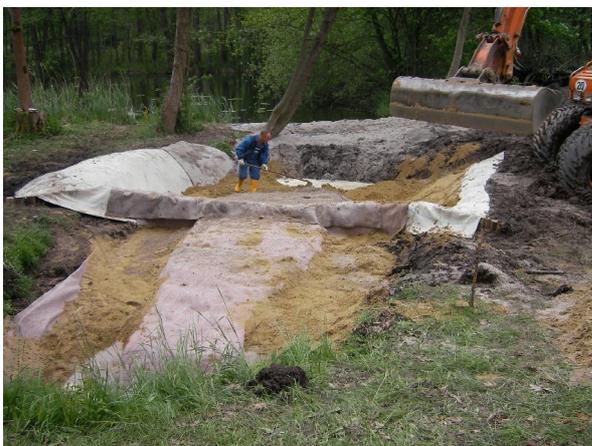
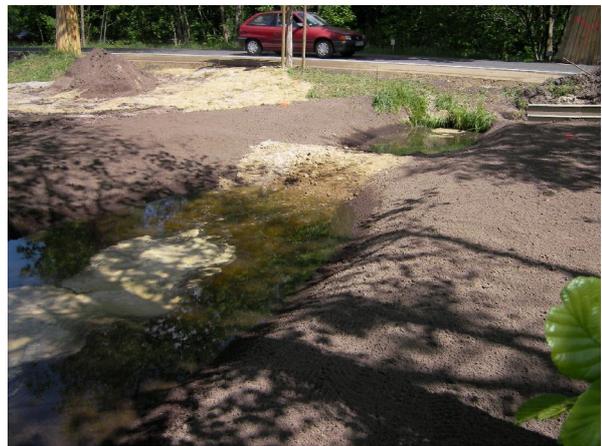
Abb. 19 u. 20: Stützschwelle am Ablaufteich während der Bauphase sowie nach Fertigstellung

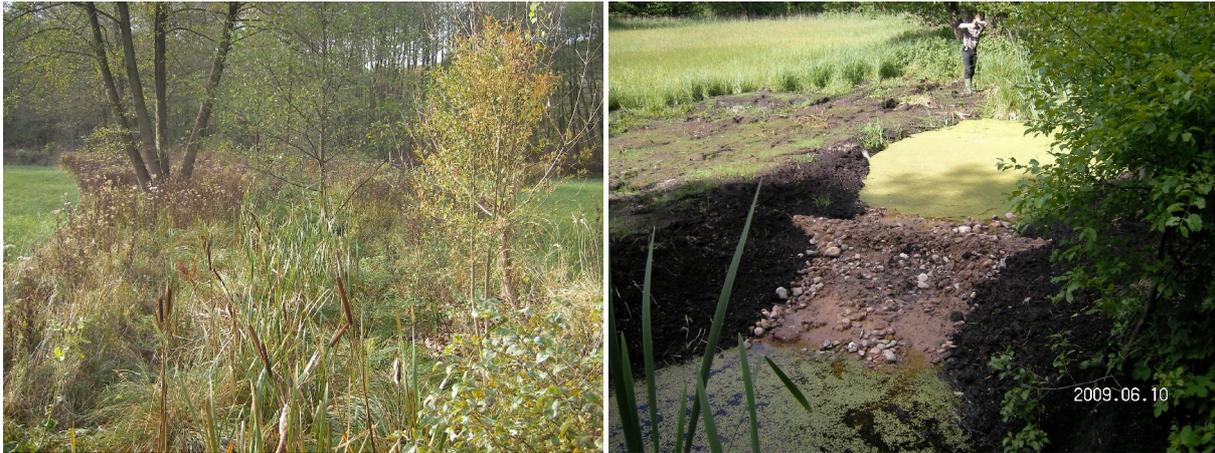
Abb. 21 u. 22: Graben A zwischen den Teichen vor und nach Errichtung der Stützschwelle.

Um den Wasserstand im westlichen und südlichen Fliegner Teich unabhängig vom östlichen Fliegner Teich zu gestalten und hierdurch einen besseren Wasserrückhalt innerhalb des Gebietes zu ermöglichen, wurden zwischen dem westlichen und östlichen Teich eine Stützschwelle errichtet, die einen Wasserstandsunterschied von ca. 25 cm ermöglicht.

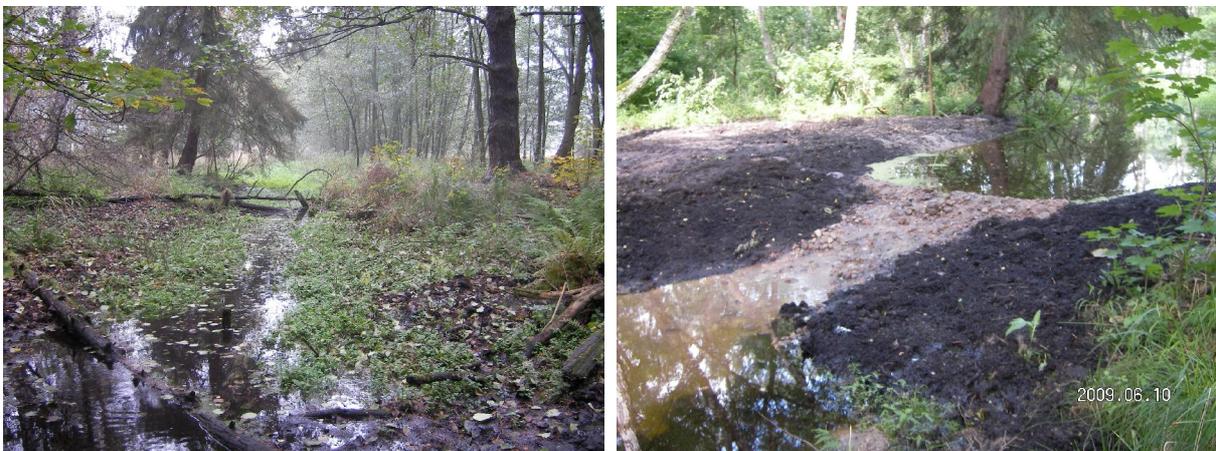
Abb. 23 u. 24: Graben D zwischen östlichem Fliegner Teich und Moor D im Waldbereich vor und nach Errichtung der Stützschwelle.

Um den Wasserstand im Moor D unabhängig vom östlichen Fliegner Teich zu gestalten und hierdurch einen besseren Wasserrückhalt innerhalb des Gebietes zu ermöglichen, wurden zwischen dem östlichem Teich und Moor D im Waldbereich eine Stützschwelle errichtet, die einen Wasserstandsunterschied von ca. 35 cm ermöglicht. Hierfür wurde ein Mineralrücken innerhalb des Niedermoorbereiches genutzt, an welchem geschichtlich bereits der Biber oftmals einen Damm errichtet hatte.
