## Sachbericht

#### Herstellung der ökologischen Durchgängigkeit des Ragöser Fließes im Bereich Hopfengartensee

**Az. 150211000010**  
**BNR-ZD: 129600200021**

**Bernau, den 16.09.2011**

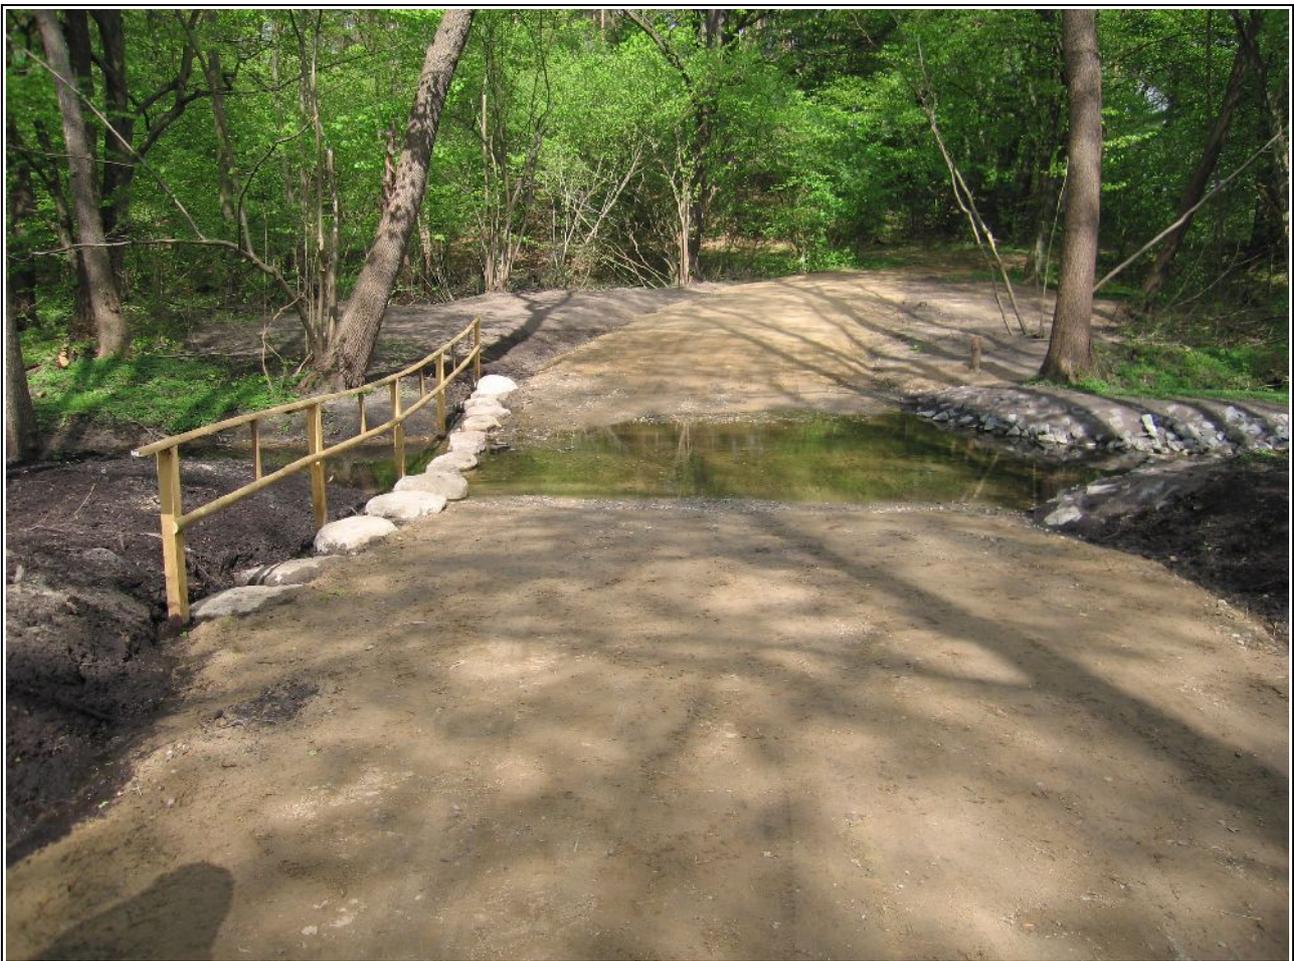
Die Wiederaufnahme der Bauarbeiten erfolgte im März 2011. Die Restarbeiten wurden zügig umgesetzt, so dass die Arbeiten Ende April 2011 fertiggestellt wurden. Die mängelfreie Bauabnahme erfolgte am 05.05.2011 (siehe Titelbild).

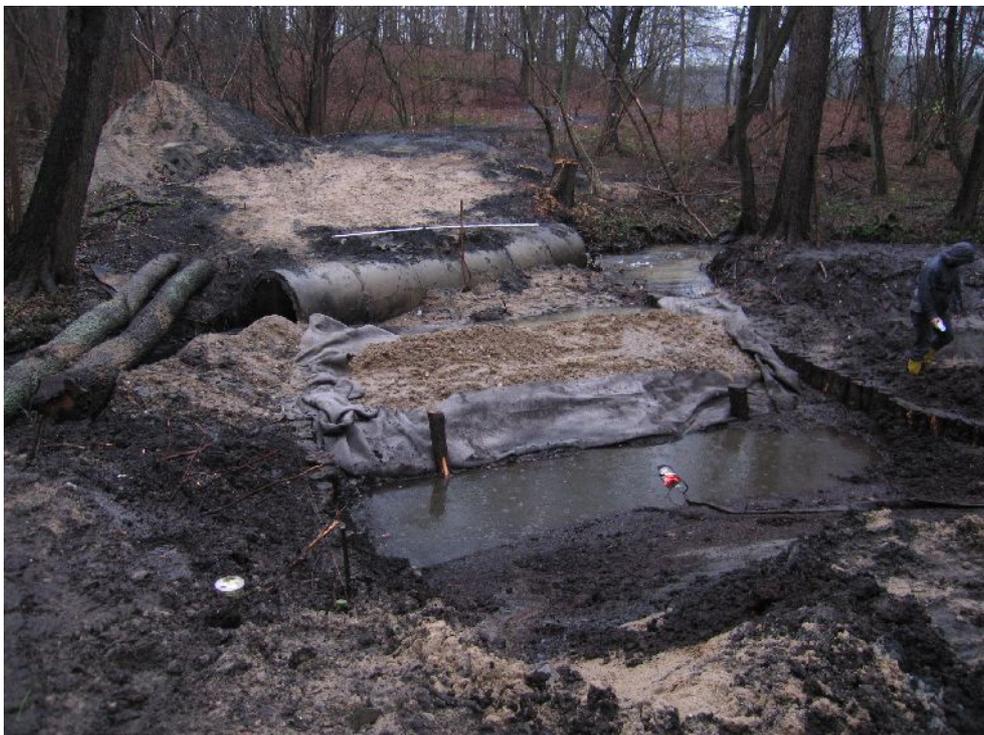
Abb. 1: Altbestand des Wegedurchlasses und im Vordergrund Auskoffnung und Aufbau der Furt.

Im Bereich des Hopfengartensees zwischen den Ortschaften Britz, Chorin und Sandkrug war das Ragöser Fließ auf einer Länge von 7 m im Bereich eines Forstweges mit einem Betonrohr DN 1000 verrohrt. Aufgrund der baulichen Situation im Fließgewässer war die Verrohrung für aquatische und benthische Organismen schwer bzw. nicht passierbar.

Mit den Bauarbeiten wurde im 25.10.2010 begonnen. Dabei wurden zunächst der Durchlass und die Furt auf der südlichen Uferseite errichtet (Abb. 1). Danach erfolgte der Ausbau des Durchlasses und der Bau der Furt auf der nördlichen Uferseite (Abb. 2). Anschließend die Wegedämme zurückgebaut.

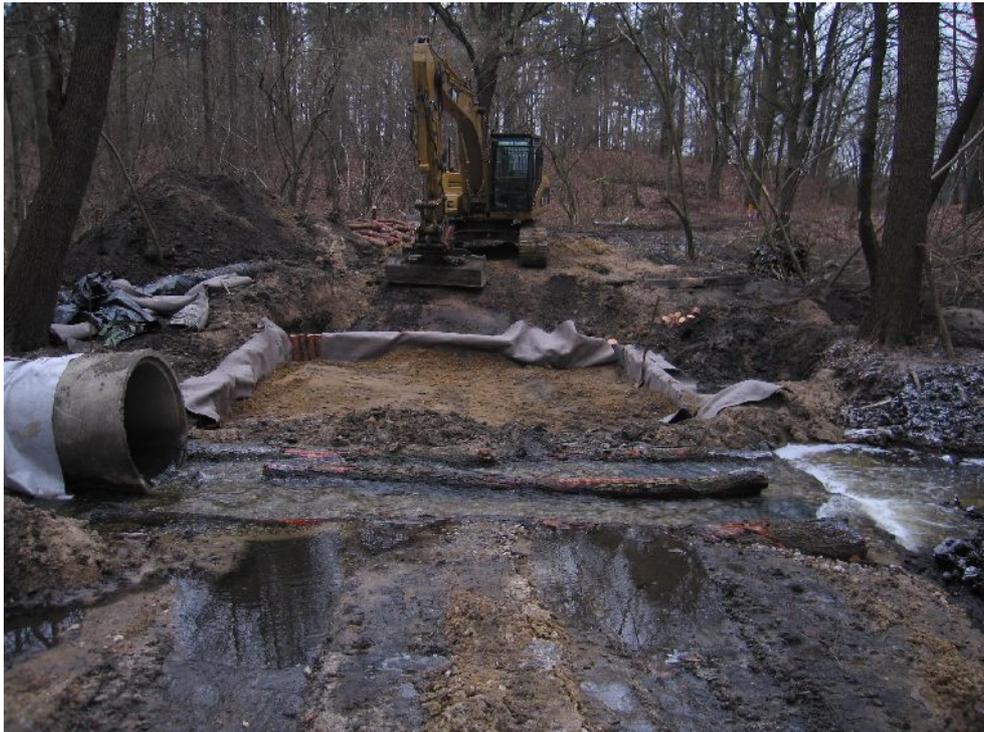
Abb. 2: Nach Rückbau des Durchlasses erfolgte der Aufbau der Furt auf der nördlichen Uferseite

Im Bereich der Furt wurde der Aufbau des Weges auf 60 cm verstärkt. Die unteren 30 cm wurden in zwei verbundenen Lagen aus Geogitter hergestellt (Tragsack). Darauf aufbauend wurde das Unterbett für eine Packlage und die Packlage aus frostbeständigem Gestein selbst hergestellt. Die Randeinfassung der Packlage erfolgte mit einer Pfahlreihe Ø 15 cm, L = 1,20 m. Zur Querung der Furt durch Fußgänger/Wanderer wurden Natursteinblöcke ca. 60x60x60 cm auf der Oberwasserseite der Furt in einem Achsabstand von 1,0 m verlegt. Der fußläufige Übergang wurde mit einem Holzgeländer/Handlauf gesichert.
